Comisión Nacional de Prevención de Riesgos y Atención de Emergencias  
Unidad de Investigación y Análisis del Riesgo  
IAR-INF-0362-2014

**INFORME TÉCNICO**  
**VALORACION DEL GRADO DE VULNERABILIDAD DE ALGUNAS COMUNIDADES**  
**EN LOS DISTRITOS DE RIO AZUL, SAN DIEGO, SAN RAFAEL Y TRES RIOS**  
**IAR-INF-0362-2014**

Realizado por:  
**M.Sc Julio Edo. Madrigal Mora, Geólogo**  
2014-11-04

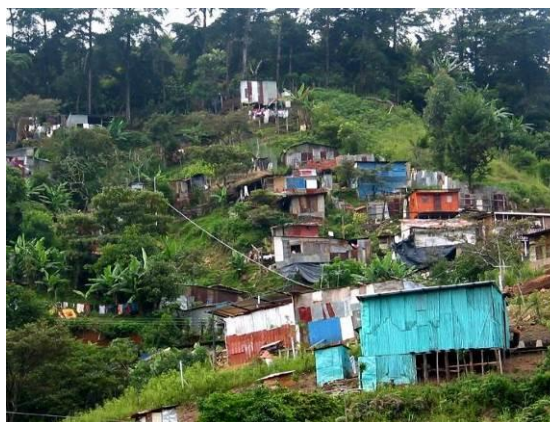
La construcción de zanjas y canales, desvíos, ampliación en vertederos naturales, remoción de la vegetación, disposición inadecuada de basura, impermeabilización de superficies que impiden la infiltración, concentraciones puntuales de agua, falta de sistemas de alcantarillado y colectores de agua incrementan la amenaza y por ende la vulnerabilidad en toda la región evaluada.

Uno de los mayores problemas es la acumulación de material (relleno), o la corta de árboles ubicados en las áreas de ladera, para poder construir sus ranchos o viviendas un poco más formales.

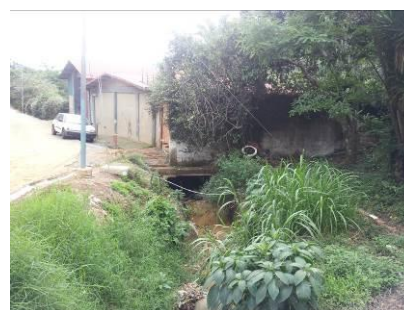
Actualmente, estos cauces son utilizados por la población como botaderos de basura, incrementando el problema de obstrucción y sedimentación, la cual favorece a que se desborden fácilmente con una lluvia de alta intensidad y corta duración.

Se evidencia claramente que la intervención del hombre en las áreas de ladera es importante, principalmente para desarrollar asentamientos informales.

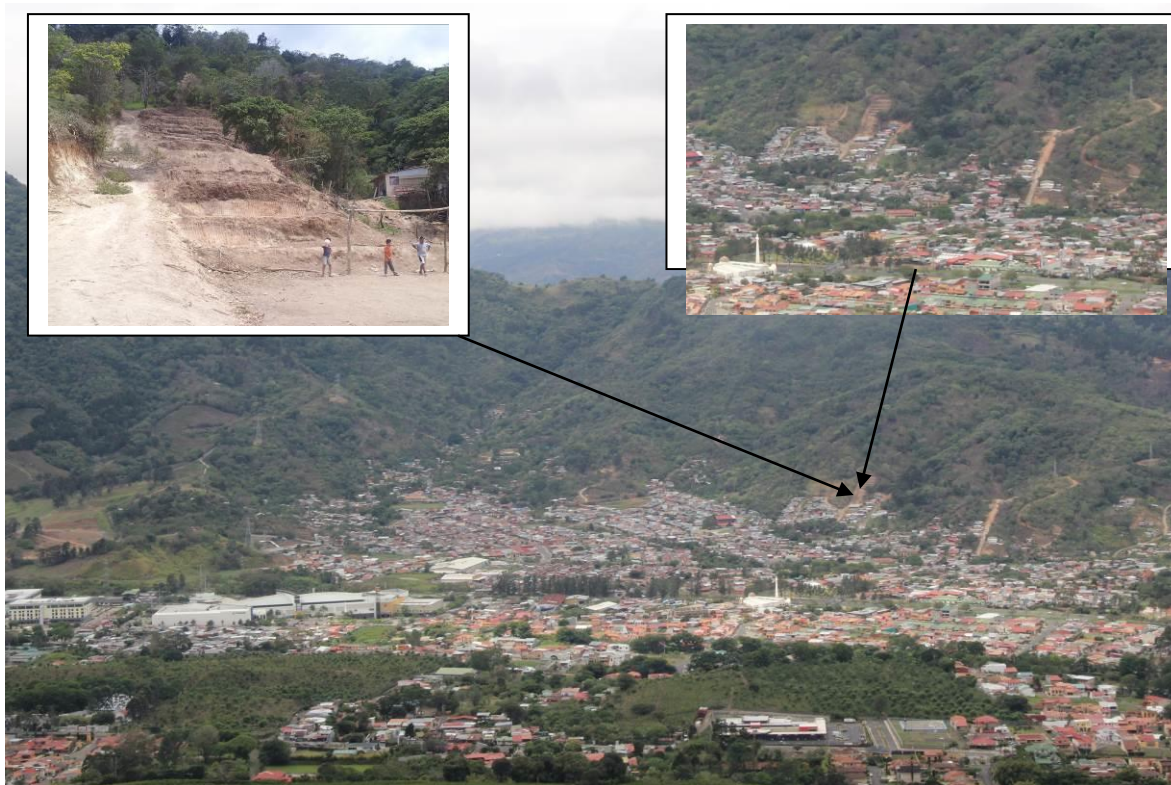
No muy lejos de Loma Gobierno o Linda Vista, se ha iniciado un proceso de deforestación en las áreas de Cerro de la Carpintera, donde se ha incrementado y establecido asentamientos informales caso de “precarios”, ya que las personas inician un proceso de tala indiscriminado de la vegetación (eliminación progresiva de la cobertura vegetal), situación que promueve el impacto directo de la lluvia y acción de las aguas. Además se ha implementado cultivos que han alterado la capacidad de infiltración de los suelos y por consiguiente el incremento de aguas superficiales generadas por la escorrentía.

La cobertura vegetal determina una mayor o menor protección contra el impacto de la lluvia y acción de las aguas. Además, retarda la escorrentía superficial mitigando así la erosión masiva. Pero, en estos casos la deforestación contribuye a un mayor aporte de sedimento aguas abajo acelerando e incrementando el caudal de las quebradas.

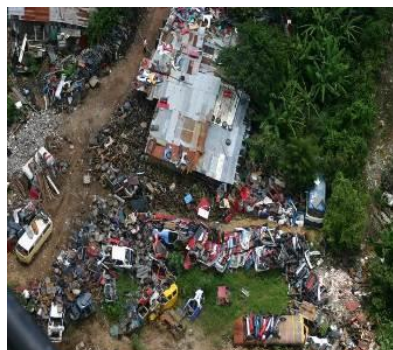
La contaminación de los cauces, con todo tipo de desechos sólidos (basuras doméstica, industrial, vegetal y chatarra) reduce en gran porcentaje la sección transversal de estos y en muchos casos da origen a los represamientos.

La existencia de chatarrerías sin autorización son comunes a lo largo de la quebrada Quebradas en el distrito de Río Azul, el cual es un serio problema que debe solventarse con los procedimientos administrativos y acorde a la Ley General de Salud y la Municipalidad.

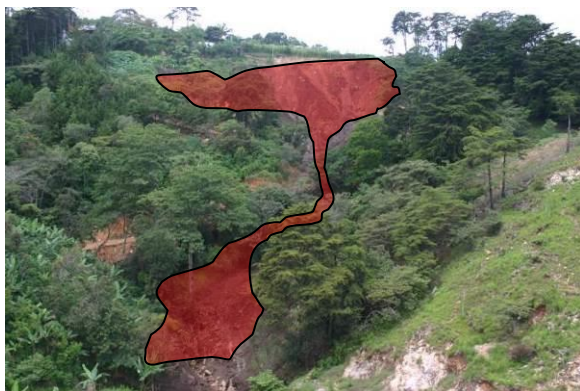
El uso de rellenos artificiales es muy común en aquellas áreas de topografía irregular o para rellenar depresiones, con la finalidad de aprovechar al máximo el terreno y así poder construir a futuro algún tipo de obra (camino, casas o proyecto turístico).

En nuestro medio, muchas personas tienen la costumbre de acumular o tirar el material en laderas de fuerte pendiente, cercanas a los ríos, quebradas o acequias, sin considerar la existencia de viviendas al pie de la ladera, cercanas a las zonas de relleno o en las inmediaciones de los cauces.

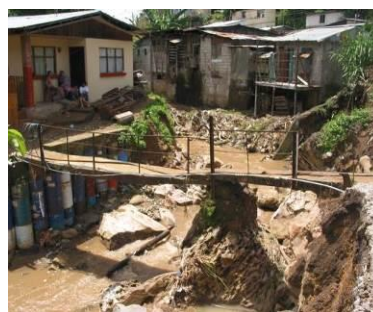
En la mayoría de los casos evaluados desde años anteriores, las construcciones han sido edificadas sobre cauces pequeños que han reducido la sección hidráulica sin considerar los problemas existentes en las partes altas, como el caso de rellenos clandestinos o deslizamientos. Muchas de las casas edificadas fueron destruidas y otras provocaron obstrucciones totales debido al arrastre de escombros de las partes superiores a lo largo del cauce.

Estas construcciones son muy vulnerables y están expuestas directamente a ser destruidas en cualquier momento, así como, la pérdida de vidas humanas. Debe indicarse que las construcciones efectuadas dentro o sobre un cauce deben ser notificadas y advertidas, para su demolición.

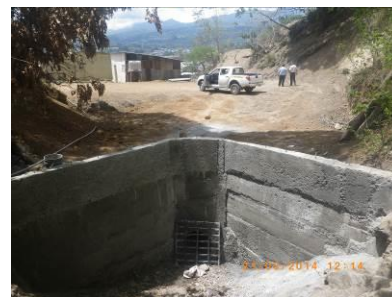
La gente construye puentes inadecuados, entuba canales naturales y luego construyen viviendas sobre los cauces de quebradas o acequias, o dentro del área de protección, sin considerar que ante eventos de precipitaciones extremas los caudales extraordinarios pueden provocar serios daños a todas estas obras, localizadas en las márgenes.

Esta situación provoca la reducción de la sección hidráulica de un cauce o la obstrucción total del mismo, generando aguas abajo avalanchas debido al represamiento del caudal. La normativa aplicable para esta situación corresponde a:

- ***Código Penal, artículos 227 y 411, inciso 1 y 2, estable que es totalmente prohibido.***
- ***Reglamento para el Control Nacional de Fraccionamientos Urbanizaciones incisos III.3. 8, III.3.11 y III.3.12***

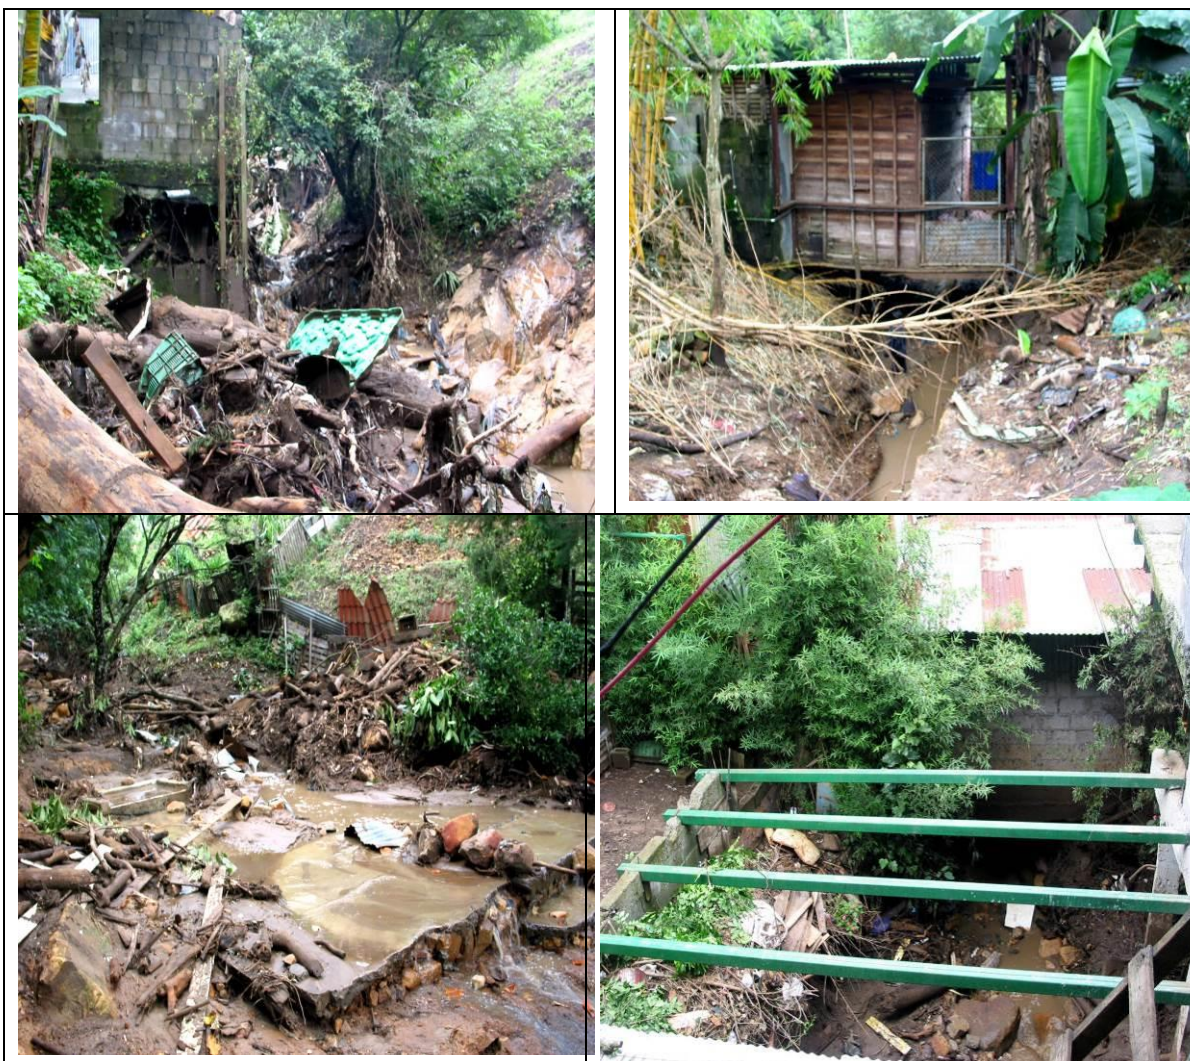
Lamentablemente e irresponsablemente muchas familias de muy escasos recursos construyeron o alquilan casas construidas dentro de la zona de protección o sobre el cauce de la quebrada. Actualmente por parte de la CNE, se desconoce las acciones municipales para estos casos dado que fueron notificados desde el 2005.

Las familias que habitan estas casas o los que alquilan son conscientes del riesgo existente, tanto para las construcciones como de los ocupantes. Incluso, se puede apreciar como mucha gente inicia el proceso de construcción de muros de contención dentro del cauce, sin tomar en cuenta la problemática existente en la parte superior.

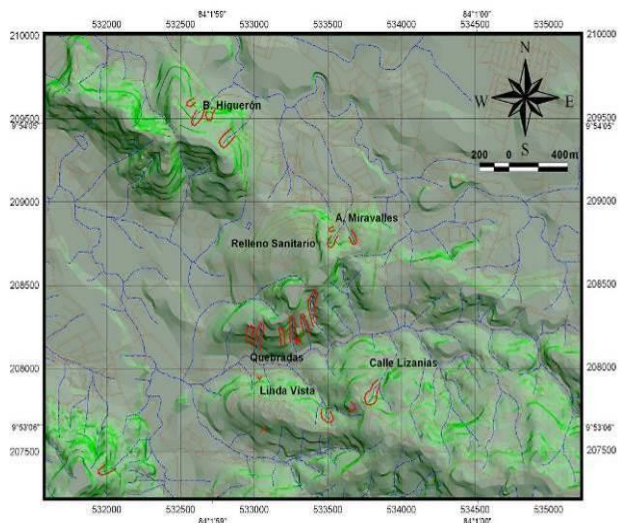
Lo más común son los deslizamientos que se caracterizan por la generación simultánea y súbita de flujos de suelo y lodo que desciende a alta velocidad afectando y arrastrando todo aquello que se encuentre a su paso, detonado por la saturación de los suelos debido a las fuertes lluvias.

Por lo tanto, es muy factible que las construcciones en ladera en un corto plazo, sean afectadas por problemas de inestabilidad (deslizamientos o flujos de lodo), debido al mal uso del suelo, lluvias de época, eventos hidrometeorológicos y sismicidad local o regional.

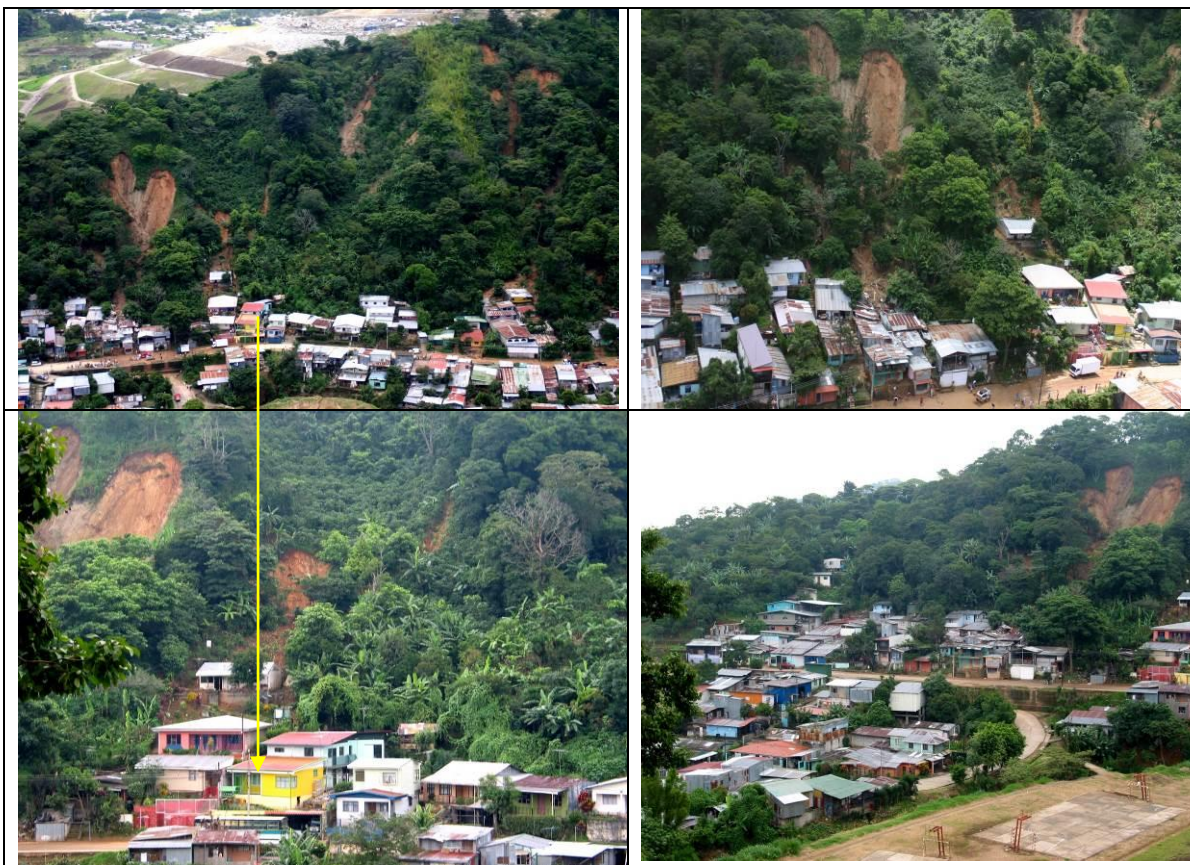
**1) Viviendas ubicadas al lado sur de la ladera del Cerro Asilo y sector conocido como IMAS. Construcciones bien consolidadas.**

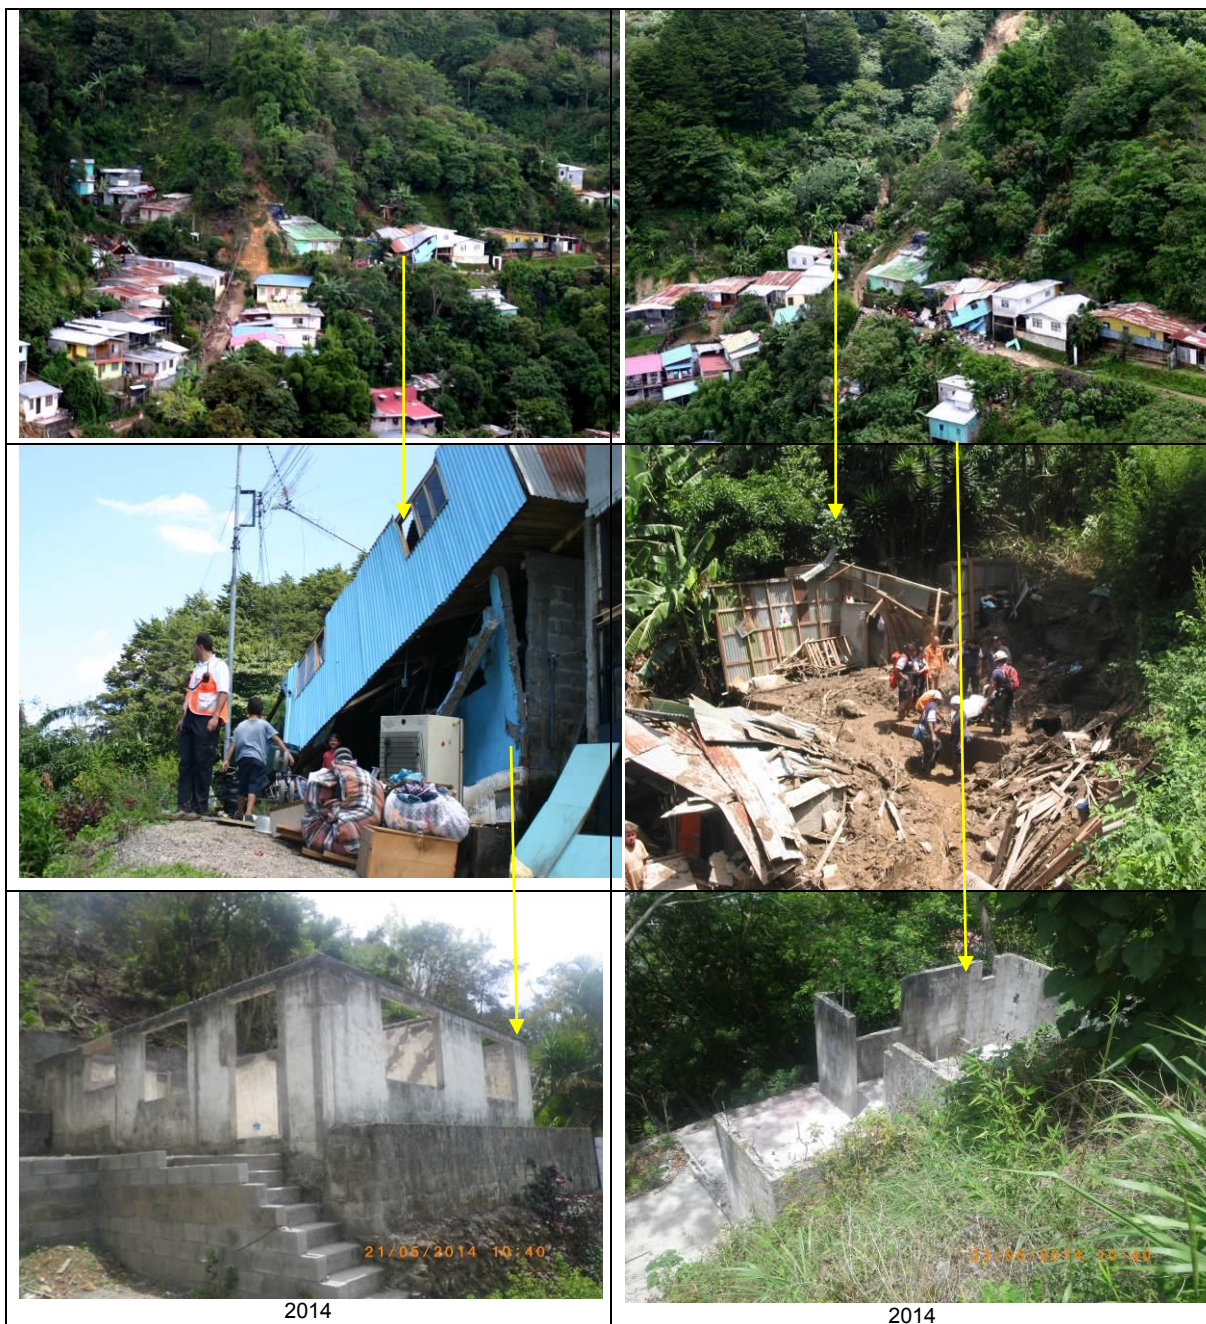
Viviendas afectadas indirectamente o directamente por desprendimientos de ladera o flujos de lodo, en el sector conocido como Calle Carvajal (2005-2014)

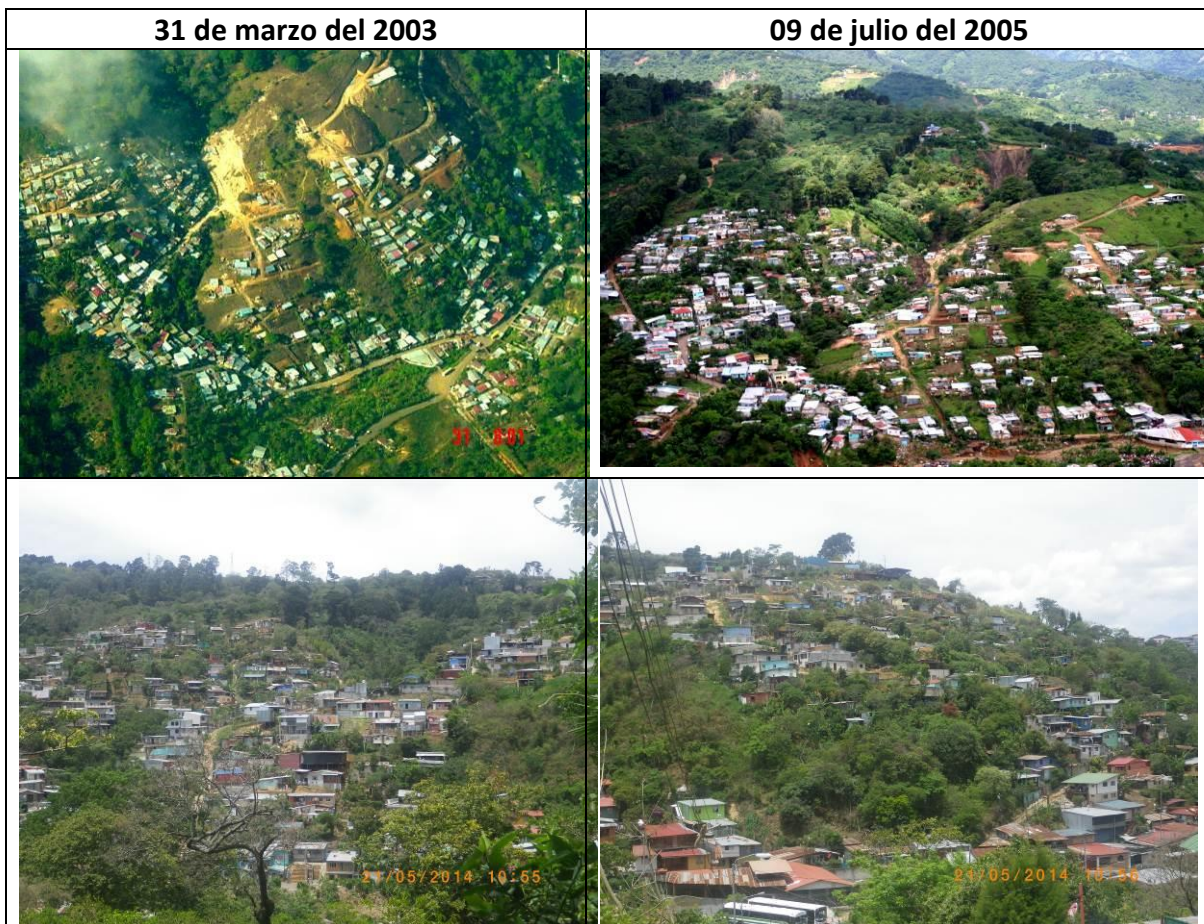
3) Calle Lizanías, entrada principal están bien definidas, en el área de ladera no existe un buen desarrollo del asentamiento.

Claramente en la imagen del 2003-2005, se aprecia áreas desprovistas de casas o ranchos, especialmente en los sectores de mayor pendiente. Indudablemente 2 años después el panorama es otro. Para setiembre del 2014 es más notable y proliferado el desarrollo habitacional desordenado en el área.

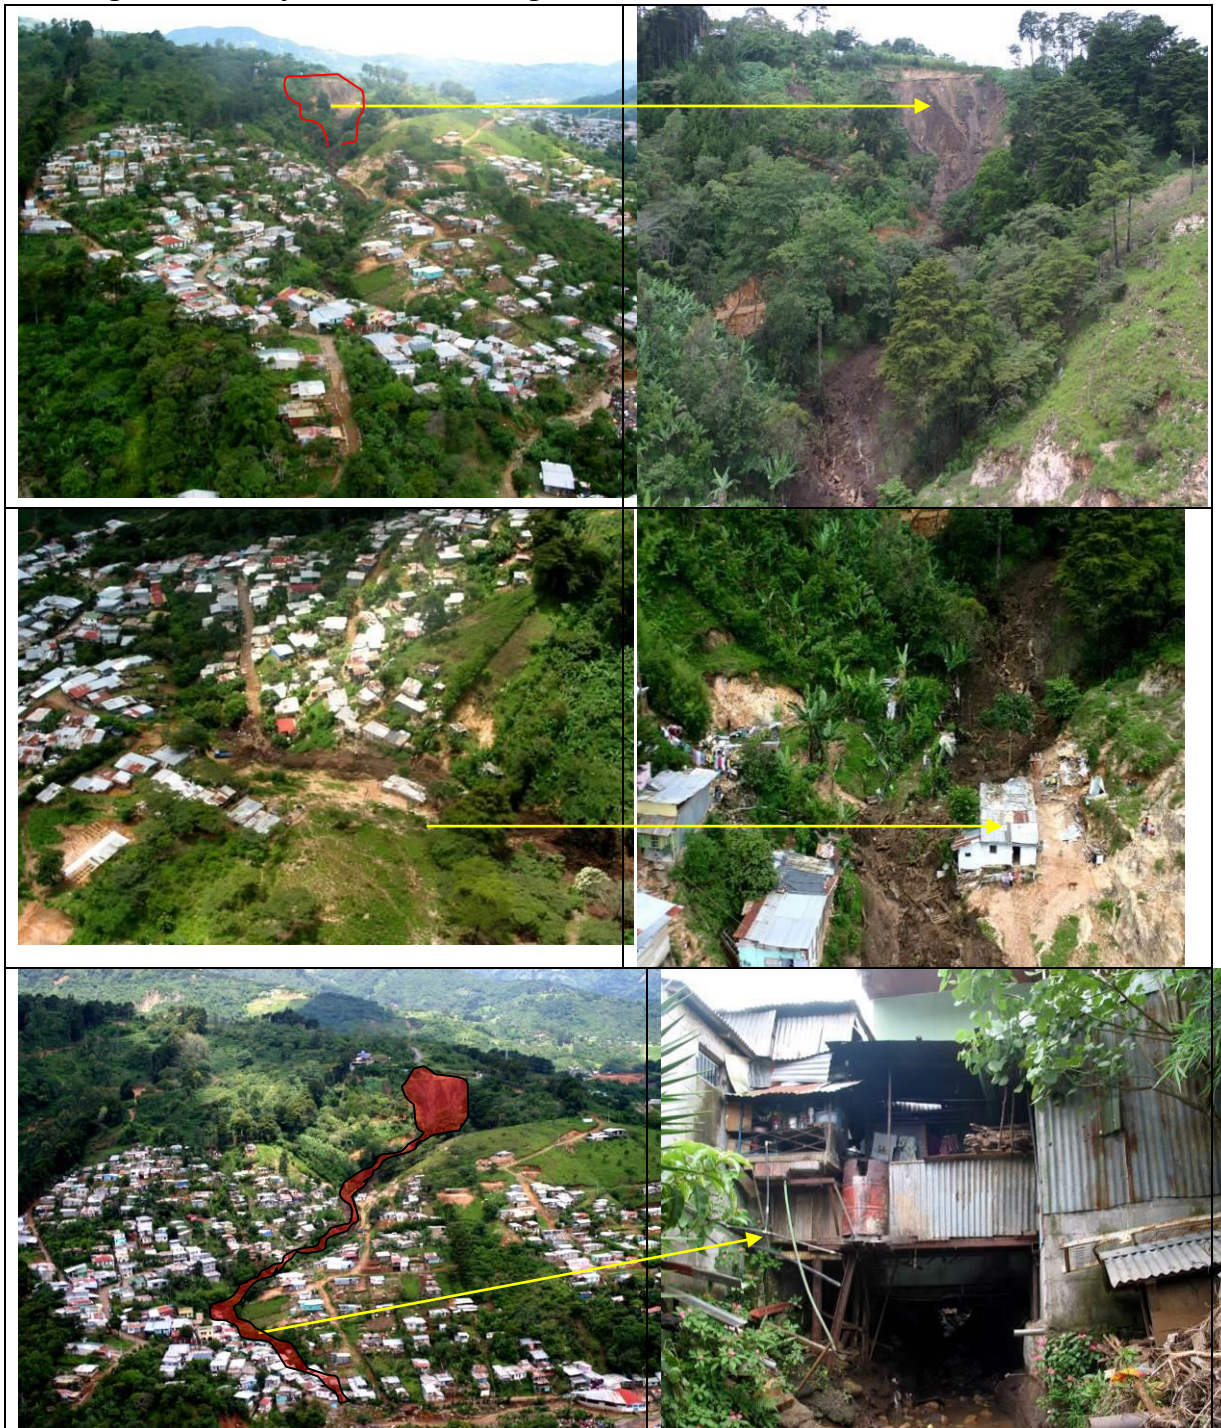
4) El precario denominado 02 de agosto, área de relleno, donde se muestra el área y diagrama del flujo de lodo en las siguientes fotos.

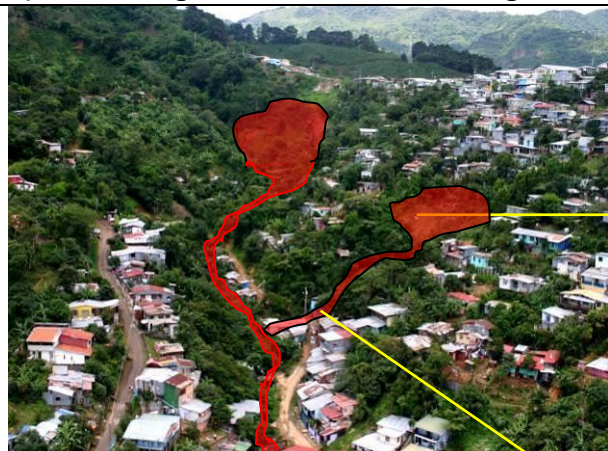
09 de julio del 2005

5) Calle Progreso al final casas en tugurio área de relleno, secuencia de fotos.

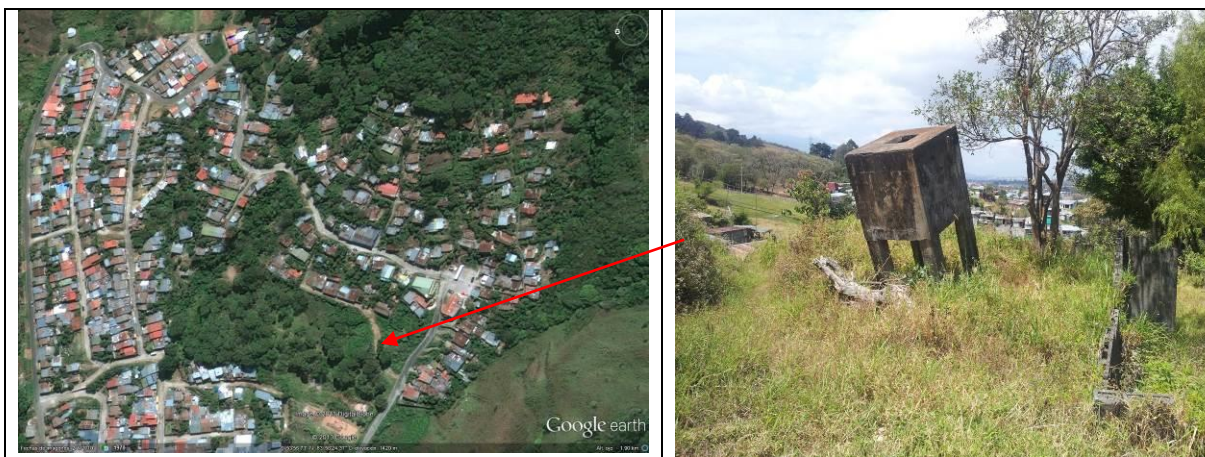
Deslizamiento en la comunidad de San Vicente donde se destruyó el Centro Educativo de la comunidad para 1999.

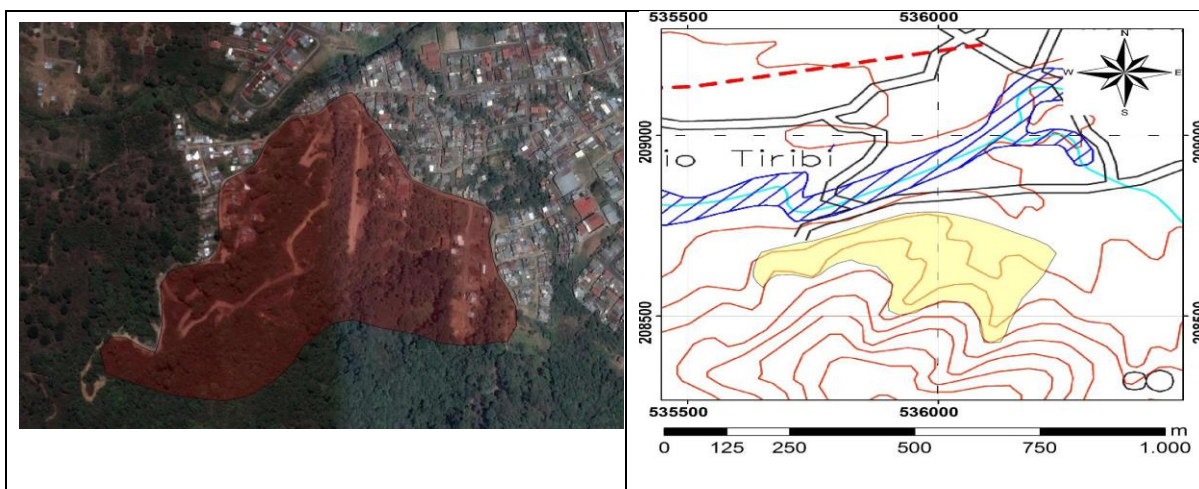
Además, en el informe **IAR-INF-0203-2014**, efectuado por el Geól. Blas Enrique Sánchez Ureña Observa condiciones de vulnerabilidad alta para los distintos ranchos informales levantados en la zona, debido a condiciones de inestabilidad de laderas, asociadas a la alta pendiente y el alto grado de alteración del suelo; el cual se comporta muy impredecible en condiciones de saturación de agua, dando como resultado el potencial de deslizamiento y generación de flujos de lodo y escombros.
