Comisión Nacional de Prevención de Riesgos y Atención de Emergencias  
Unidad de Investigación y Análisis del Riesgo  
IAR-INF-0362-2014

**INFORME TÉCNICO**  
**VALORACION DEL GRADO DE VULNERABILIDAD DE ALGUNAS COMUNIDADES**  
**EN LOS DISTRITOS DE RIO AZUL, SAN DIEGO, SAN RAFAEL Y TRES RIOS**  
**IAR-INF-0362-2014**

Realizado por:  
**M.Sc Julio Edo. Madrigal Mora, Geólogo**  
2014-11-04

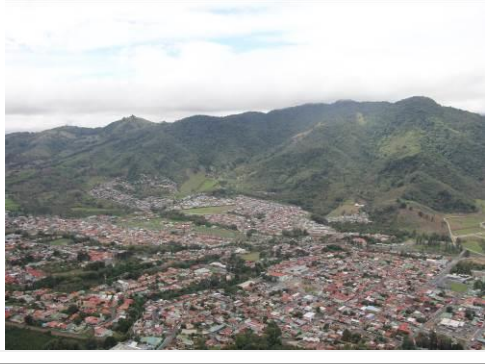
Ubicación geográfica del lugar	Fotografía del sector evaluado
Provincia: Cartago

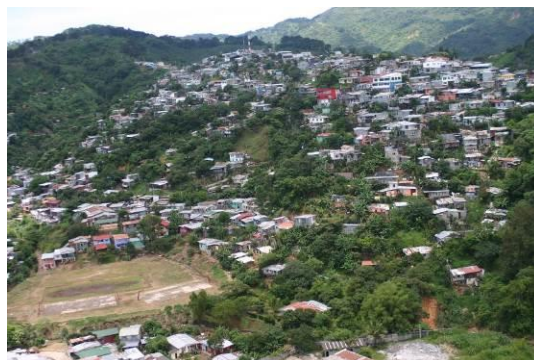
La **comunidad de Río Azul** desde 1992, por parte de la CNE, ha efectuado valoraciones técnicas con respecto a las micro-emergencias generadas por desprendimientos pequeños de los taludes o desbordamientos de acequias o quebradas que han destruido casas o ranchos en los sectores de Linda Vista o Loma Gobierno, Calle Lizanías, 02 de agosto, Calle Progreso, Pueblo Nuevo, sector IMAS y a lo largo del cauce de Quebrada Quebradas.

Uno de las emergencias más críticas se desarrolló a partir del 08 de julio del 2005, debido a las fuertes lluvias acaecidas en el área de Río Azul, donde se produjeron una serie de desprendimientos de ladera que afectaron casas, tubería de acueductos, caminos, puentes colgantes, así como, la **pérdida de vidas humanas**.

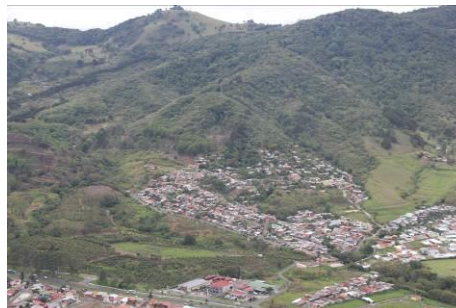
“En el Flanco norte del Cerro La Carpintera situado al sur de Tres Ríos, se ha desarrollado un pequeño asentamiento humano llamado San Vicente, el cual ha crecido paulatinamente. En un principio las casas se ubicaron en la base del cerro, pero hoy día se observan algunas a mayor altura, en puntos de fuerte pendiente y sobre un coluvio muy alterado de cerca de 2,5 m de espesor, lo cual las hace propensas a ser arrastradas por un pequeño deslizamiento de la capa superficial. A las fuertes pendientes, que aumentan las posibilidades de deslizamiento, hay que sumar la gran cantidad de agua que desciende desde la parte más alta durante la época lluviosa y la que es desechada en los hogares de la localidad, que saturan el suelo e incrementan el potencial de generación de deslizamientos. Por estas circunstancias se ha realizado un análisis de las propiedades físicas y mecánicas del suelo en la localidad de San Vicente con el objetivo de determinar los sitios susceptibles al deslizamiento”.

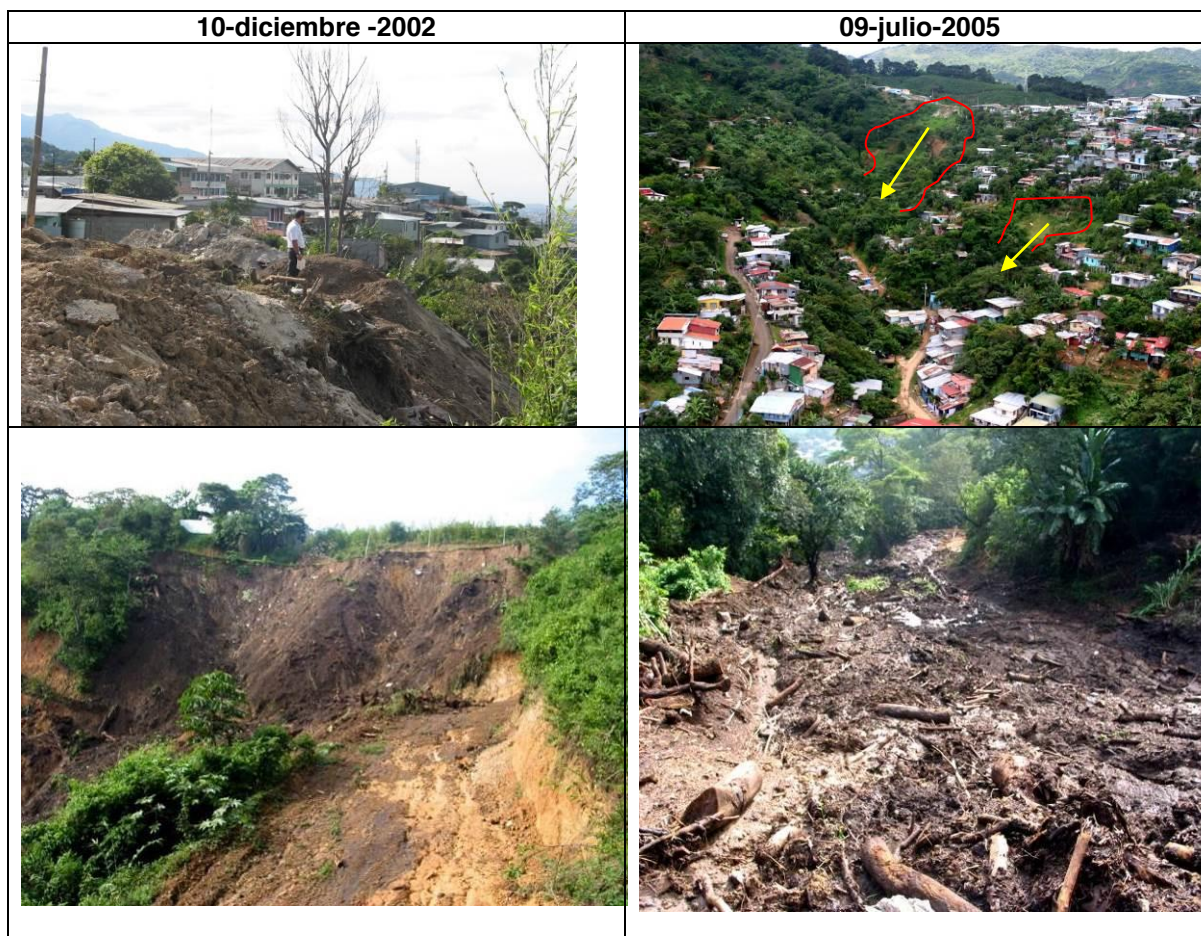
Debe destacarse que la acumulación de material en un área de ladera y cercano una naciente está contraviniendo la normativa actual. Principalmente cuando los dueños de las propiedades no consideran el efecto que estas acumulaciones de material pueden ocasionar aguas abajo, si se origina un flujo de lodo y escombros debido a las fuertes lluvias. Como se puede apreciar en las anteriores imágenes de los años 2002-2005

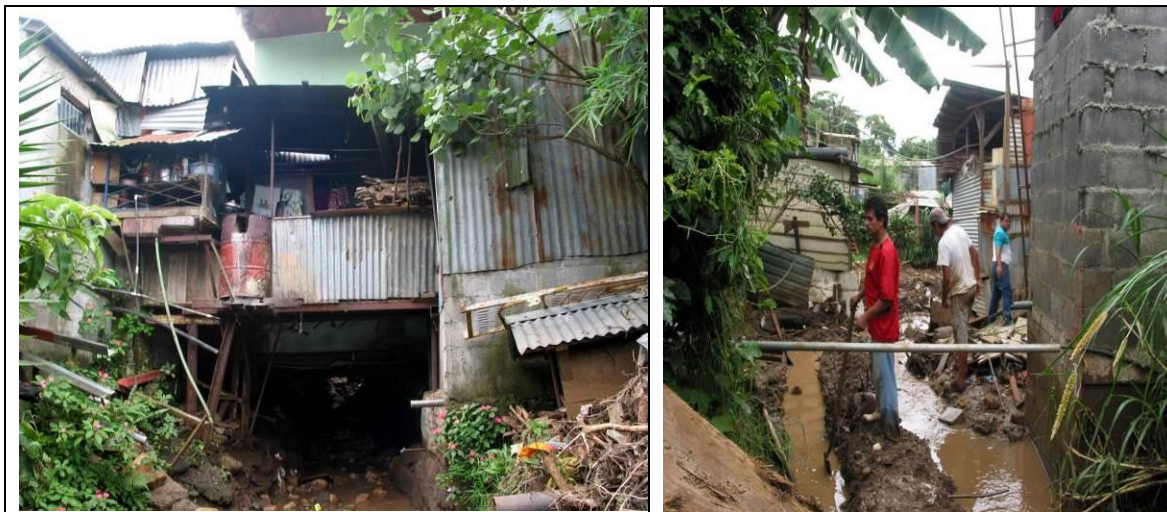
A raíz de esta problemática se la ha informado a la Municipalidad de La Unión de estos casos, tanto en los distritos de Río Azul, San Diego, San Rafael y La Unión, para que inicien las gestiones legales correspondientes, tanto para la demolición oportuna de estas casas que obstrucción el cauce de las quebradas, ya que están contraviniendo la normativa actual. Recuérdese que estos casos son del 2005 y hasta la fecha se desconoce de acciones concretas por parte de las autoridades.

Lo lamentable de estos procesos es que en muchos casos son muy lentos, pero, a raíz del alto riesgo existente en el área, los profesionales e instituciones involucradas en el proceso deben de agilizar los trámites con la finalidad de prevenir pérdidas de vidas humanas en estos sectores.

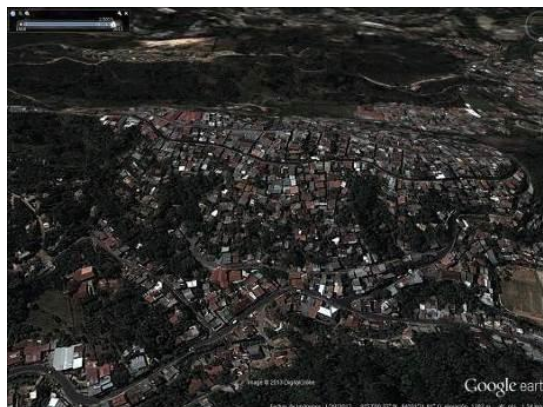
1. Viviendas ubicadas al lado sur de la ladera del Cerro Asilo y sector conocido como IMAS. Construcciones bien consolidadas.
2. Calle Carvajal casas consolidadas
3. Calle Lizanías, entrada principal están bien definidas, en el área de ladera no existe un buen desarrollo del asentamiento.
4. El precario denominado 02 de agosto
5. Asentamiento consolidado de Linda Vista, ladera norte y sur
6. Calle Progreso al final casas en tugurio
7. Calle Pueblo Nuevo al final casas en tugurio.
8. Otros nuevos
